## 2. 部位別にみた被害状況

### (1) 基礎・地盤と被害状況

## (2) 構造躯体と被害状況

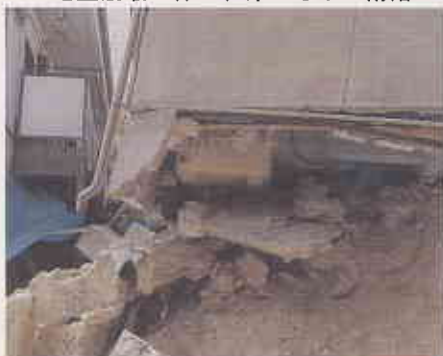
地盤崩壊に伴い、床から下が滑落

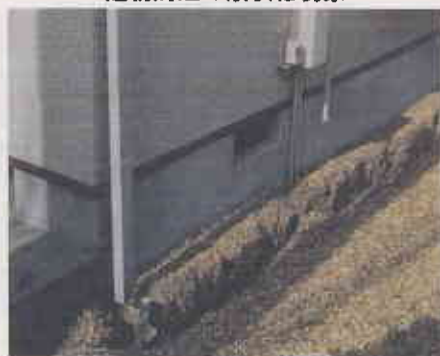
建物周辺の液状化現象

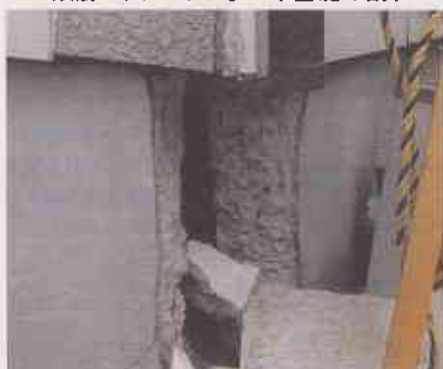
基礎に大きな被害を受けた住宅の場合、修復が難しく、修復するには高額な費用がかかるために、住宅を撤去したものが多い。撤去された住宅の基礎は、鉄筋が入っていない、基礎がレンガ積みやコンクリートブロック積み、フーチングが形成されていない、などの状況であった。

鉄筋が入っていない布基礎の割れ

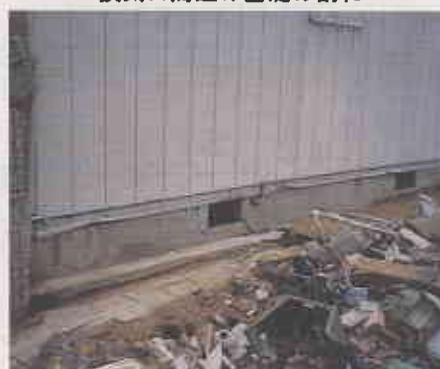
換気口周辺の基礎の割れ

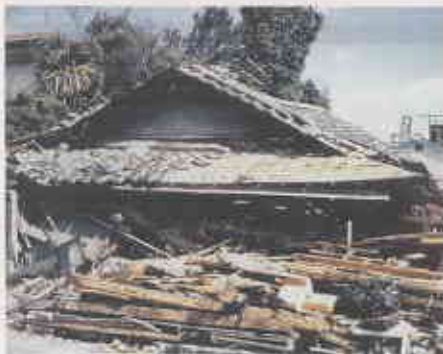
1階、2階ともに崩壊した住宅

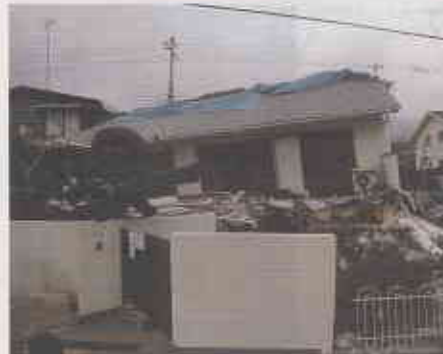
倒壊した住宅

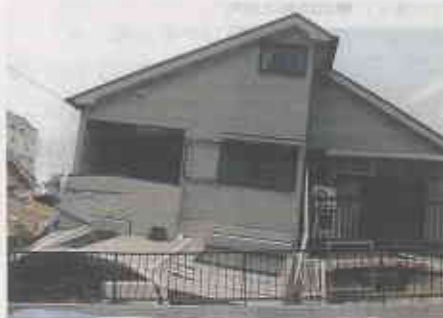
1階部分が完全に倒壊した新築住宅

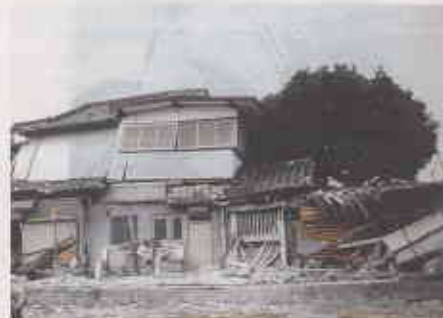
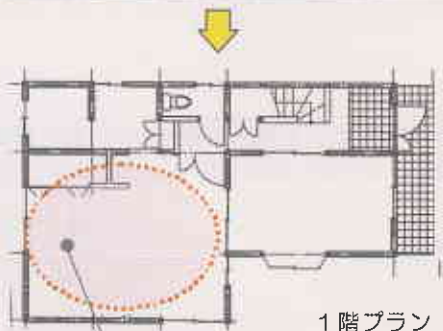
また、増改築した住宅では、既存部分と増築部分が一体化されていないなどの構造的な配慮の不足によって倒壊に至った例がみられる。

2階を増築した住宅

1階18畳の居間は間仕切り壁がなく、1階は完全に倒壊

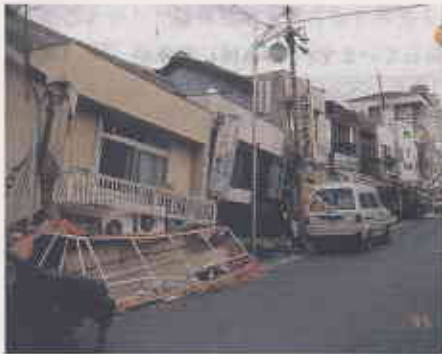
1階店舗開口部の耐力壁不足による倒壊  
(店舗併用住宅)

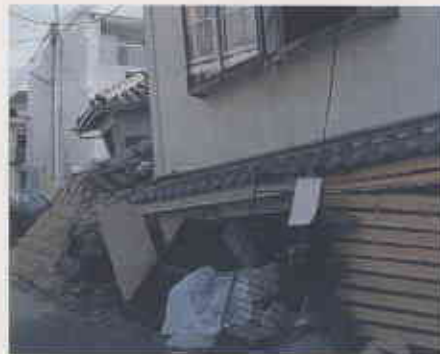
1階がガレージであり、耐力壁の配置  
バランスの悪さによって1階部分が倒壊

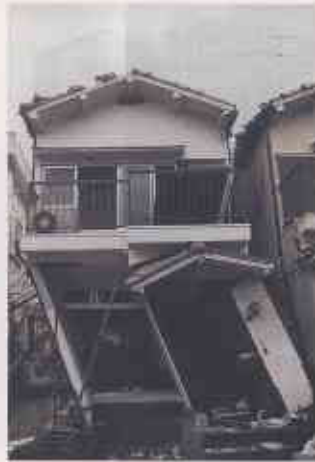
狭小間口住宅の被害（間口方向  
の壁量が不足している）

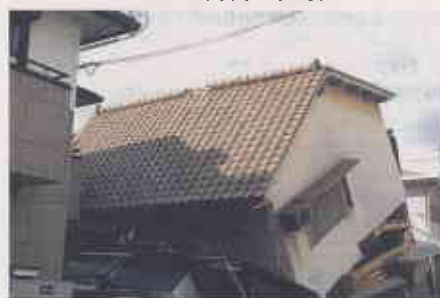
1階は全面開口の駐車場であり、耐力  
壁の不足によって南側に倒壊

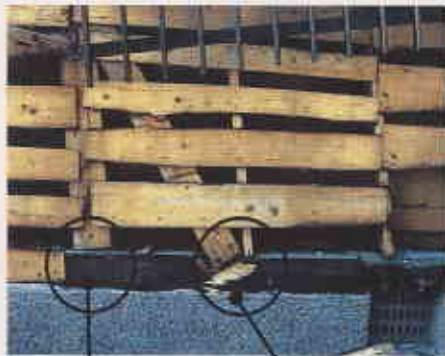
筋かいや柱などの端部接合部の不良

土台からの柱  
の抜け出し

筋かいの土台へのめ  
りこみ(釘2本のみ)

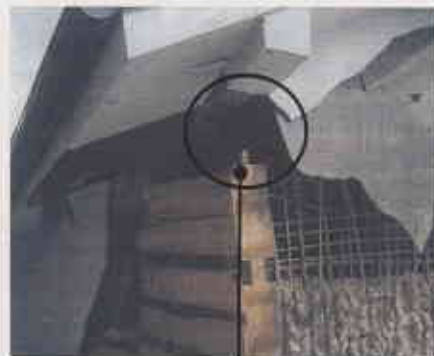
柱と桁の接合部の不良

桁からの柱の抜け出し  
(短ほぞのみで金物なし)

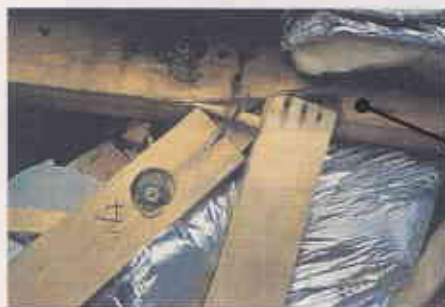
筋かいや柱の端部などの接合部の不良

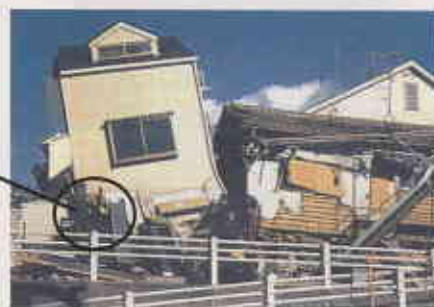
1階部分は完全に倒壊(左写真の全景)

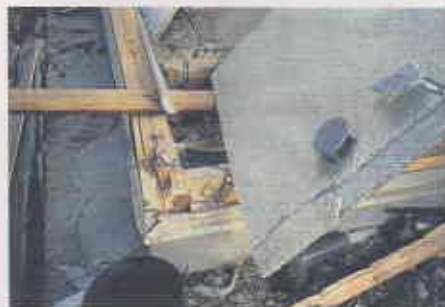
隅土台部分。アンカーボルトが接合不良

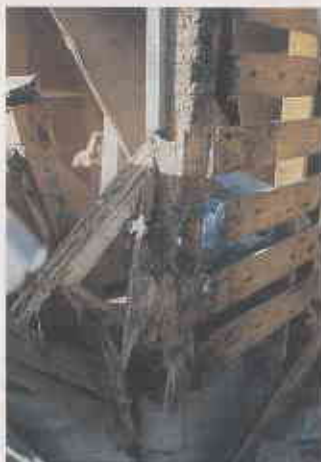
柱脚部や土台のシロアリ被害

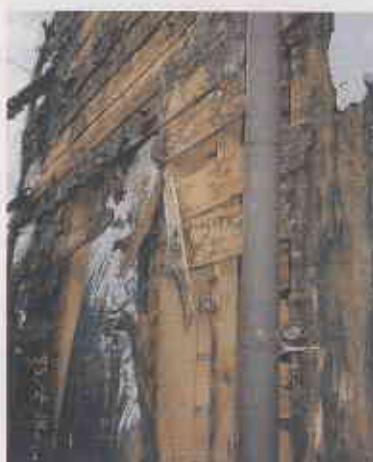
モルタル壁内の腐朽

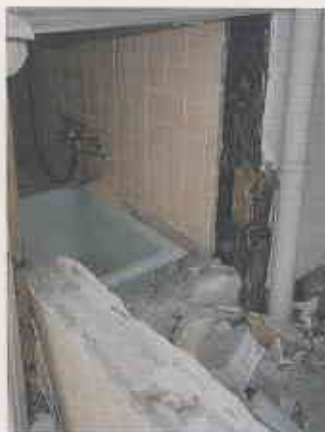
浴室廻りの柱の腐朽

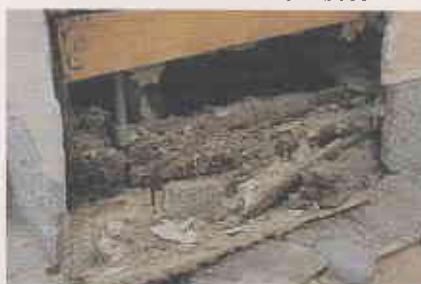
給水管まわりの土台等の腐朽

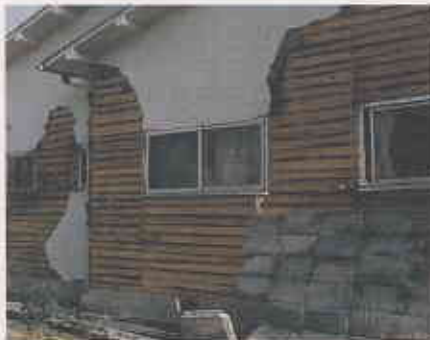
外壁の被害としては、モルタル壁の剥落現象があげられる。損傷が軽微な住宅でも隅角部などでモルタル壁に亀裂が入っている例が目立った。これらの原因としては、モルタル塗り厚さの薄さ、ラス網や釘の腐食等の可能性が大きい。

モルタル壁の剥落

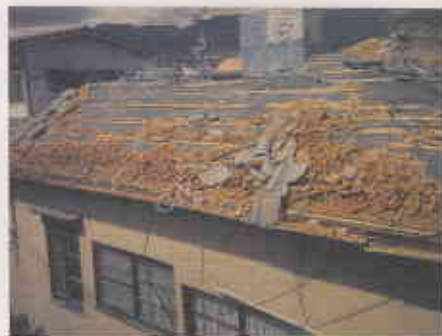
伝統的な土葺き瓦屋根は、強い縦揺れにより瓦の落下やずれを招いた。しかし、今日では工法や材料の改良が進んでおり、耐震性も向上している。屋根材と主体構造との関連や日ごろのメンテナンスが被害の大小に影響する。

土葺き瓦屋根の被害状況

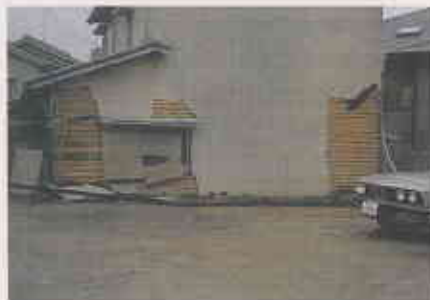
隅角部のモルタル壁の剥落
